## Projet LIFE ADSORB

LIFE ADSORB  
LIFE17 ENV/FR/000398

## **Rapport d'autosurveillance du prototype pendant la démonstration**

June 2025

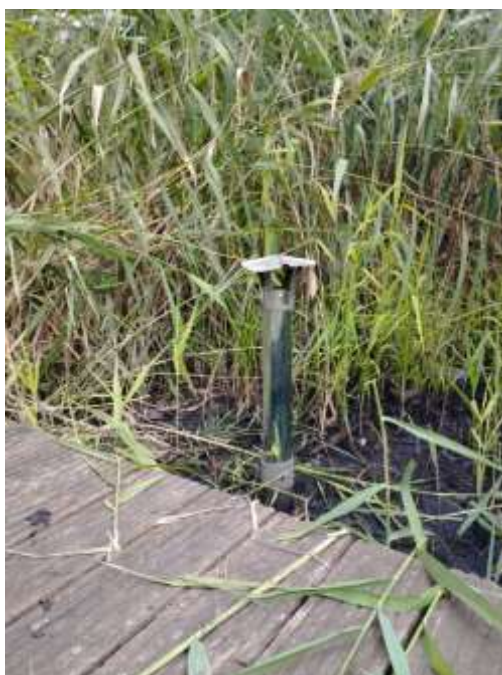
En juin 2024, il a été constaté qu'une partie des effluents s'écoulait dans les cheminées d'aération du filtre. Afin de remédier à cette situation, les cheminées ont été réhaussées pour empêcher tout déversement. Cette intervention a été réalisée en septembre 2024.

*Figure 2 : Réhausse des cheminées d'aération*

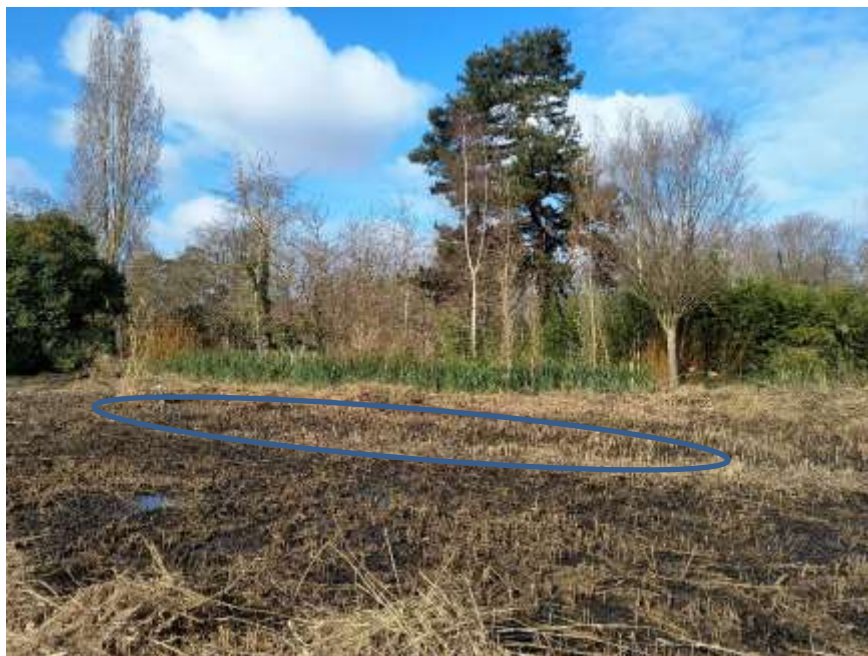
Lors du faucardage réalisé en 2024, une connexion entre les deux filtres a été constatée, causée par un affaissement du merlon central.

*Figure 3 : Absence de merlon entre les deux filtres*

Afin de remédier à ce problème, il a été décidé de rehausser le merlon sur l'ensemble du linéaire afin d'assurer une séparation parfaite entre les deux filtres.

Pour ce faire, des planches ont été installées au niveau du merlon, puis consolidées avec de la terre végétale. Le choix de ces matériaux a été guidé par la volonté de préserver l'intégrité esthétique et écologique du projet.

L'ensemble des travaux a été réalisé entre les mois de mai et juin 2025.

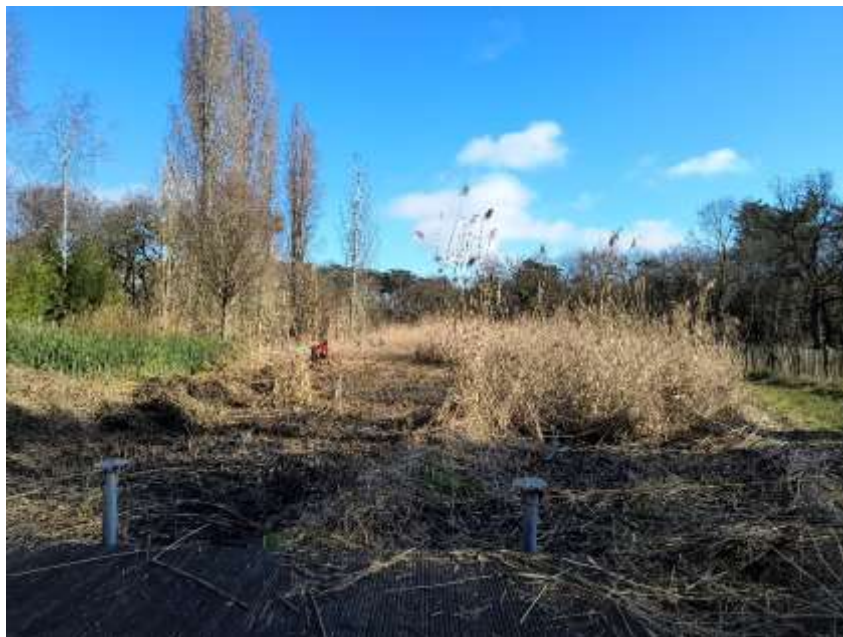
Cette intervention consiste à couper les tiges des roseaux, généralement en période hivernale, afin de limiter l'accumulation de matière organique en surface et d'éviter le colmatage du filtre.

*Figure 4 : Faucardage en cours*

À l'issue du faucardage, les tiges et feuilles de roseaux sont broyées afin d'être valorisées sous forme de matière compostable. Des analyses en laboratoire spécialisées ont confirmé que ces résidus végétaux ne présentent pas de contamination par des polluants. Cette absence de pollution permet ainsi leur réutilisation en toute sécurité dans la fabrication de compost.

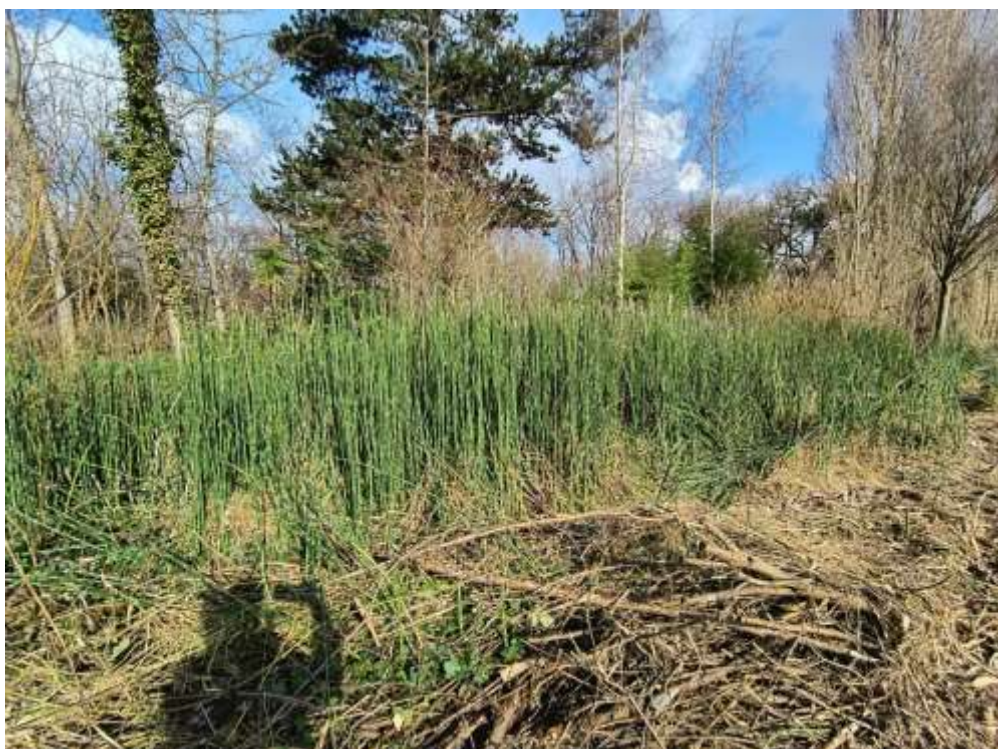
- La prêle du Japon (*Equisetum japonicum*) : Plante vivace ornementale, appréciée pour ses tiges dressées, vert foncé et segmentées. Adaptée aux milieux humides, elle est fréquemment utilisée en bord de bassin ou dans les filtres plantés. Persistante, rustique et tolérante à l'immersion partielle, elle peut néanmoins devenir envahissante en raison de sa croissance rhizomateuse. Elle se trouve actuellement entre le filtre 1 et le cours d'eau.

Figure 5 : Présence de Prêle du Japon

Afin de contenir la propagation de la prêle du Japon, l'installation d'une barrière anti-rhizome s'avère nécessaire. Cette mesure permettra de limiter efficacement son développement horizontal. Concernant le liseron, deux méthodes de lutte peuvent être envisagées :

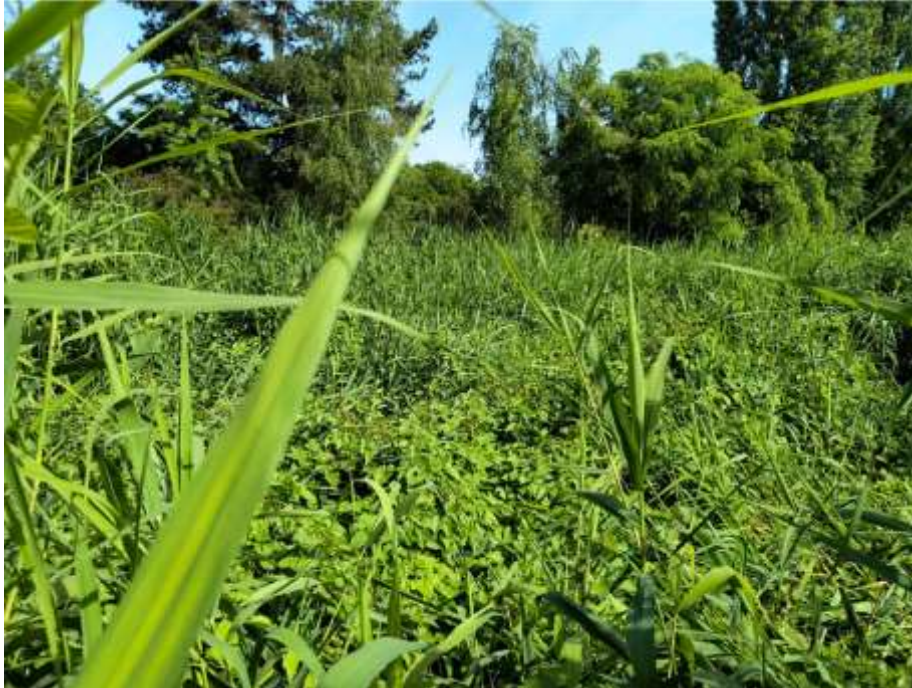
- Le liseron : Plante grimpante ou rampante très commune, souvent considérée comme une mauvaise herbe. Ses tiges volubiles et ses fleurs en forme de trompette (blanches ou roses) s'enroulent autour des plantes voisines, qu'elle peut étouffer. Sa prolifération rapide et son système racinaire profond rendent son élimination difficile. Cette espèce est localisée au sein du filtre 2.

*Figure 6 : Présence de liseron*

- un arrachage manuel régulier, permettant d'éliminer progressivement la plante,
- ou le maintien en eau du filtre, afin de provoquer l'asphyxie de la plante par saturation du milieu.

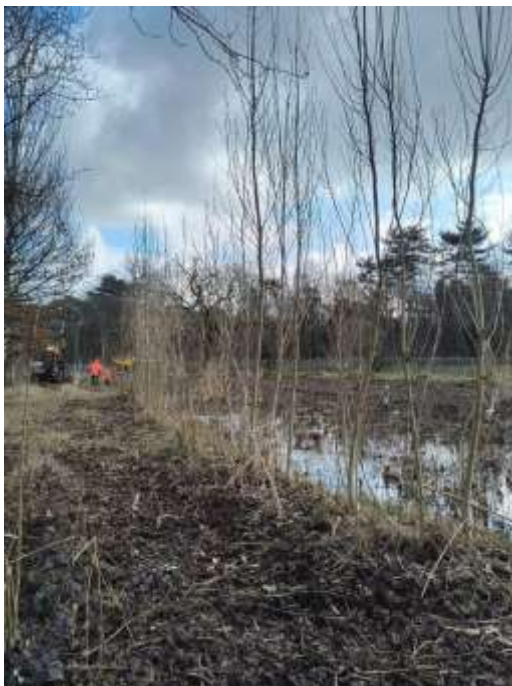
Des jeunes pousses d'arbres ont commencé à apparaître, ce qui ne peut rester en l'état. En effet, les racines de ces arbres sont susceptibles d'endommager la structure du filtre et de compromettre son bon fonctionnement. Afin de prévenir cette problématique, et en collaboration avec les équipes de la Direction des Espaces Verts et de l'Environnement, une opération de coupe annuelle des jeunes pousses sera mise en place pour limiter leur développement.

*Figure 7: Présence de jeunes pousses d'arbres à proximité du filtre*
