À l'image du roseau, on capte, on filtre et on vous transmet l'essentiel – T3 2024

Il est temps de faire le point ! Ce troisième trimestre 2024 a été riche en avancées pour les filtres plantés de roseaux, et nous vous proposons un récapitulatif des actions menées, des évolutions et des enseignements tirés.

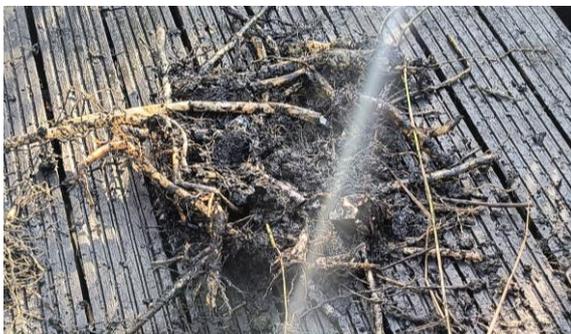
Des dysfonctionnements ont été observés sur le site, notamment une communication anormale entre les deux filtres à l'amont, qui n'aurait pas dû se produire. Pour remédier à ce problème, il a été décidé de curer l'amont immédiat du filtre afin d'éliminer l'excès de sédiments, qui entravait la filtration et perturbait l'écoulement naturel. Cette intervention, réalisée en août sur deux matinées, a permis de rétablir un écoulement correct.

Tubercules présents sous le ponton

Cette intervention, menée sur deux matinées en août, a permis de rétablir un écoulement normal. Elle a également mis en évidence la difficulté d'accès sous le ponton. En conséquence, il a été décidé d'améliorer l'accessibilité en installant des trappes d'accès au niveau du ponton.
