Rapport d'intervention

Client : BUGEAUD

Numéro de dossier : 1CE002751-5

Matériel : Pompe submersible / Serie 3000 / NP / 3153 / 431 N° de série : 1960009

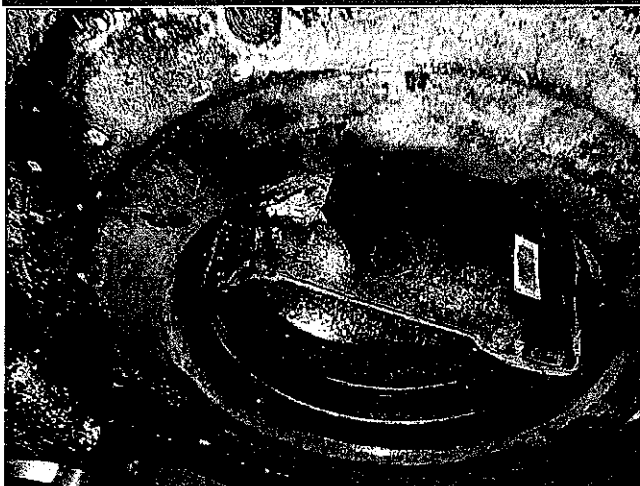
PHOTO 1

À notre arrivée, la station était en automatique.
Extraction, nettoyage et contrôle de l'état général de la pompe : Pompe bouchée par un corps étranger
Contrôle de l'inspection moteur : rien à signaler.
Contrôle du glycol : rien à signaler.
Contrôle de la roue : OK
Contrôle de l'isolement moteur : à l'infini.
Déconsignation électrique pour essai à vide : R.A.S
Remise en place de la pompe.
Essai en charge : concluant.
Intensité absorbée : 16 A à 40 HZ / 56 litres par seconde

Roue bloquée

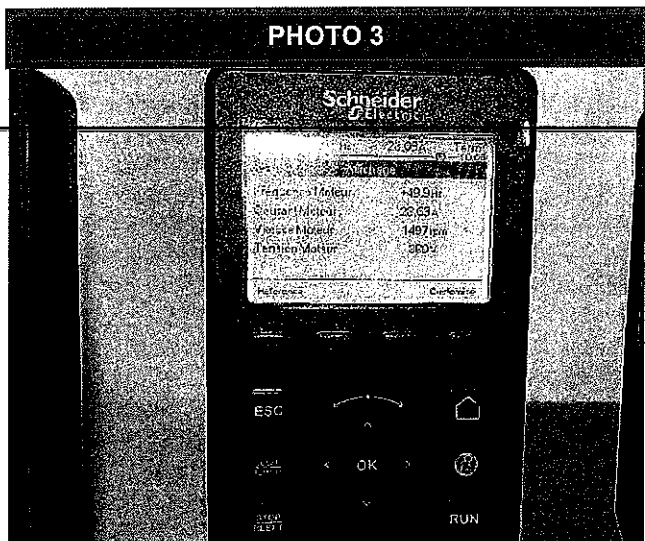
PHOTO 3

Essai en charge

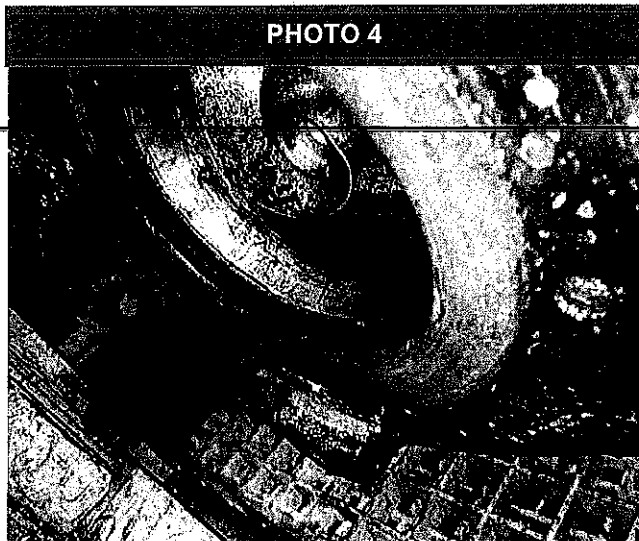
PHOTO 4

Nettoyage de la roue

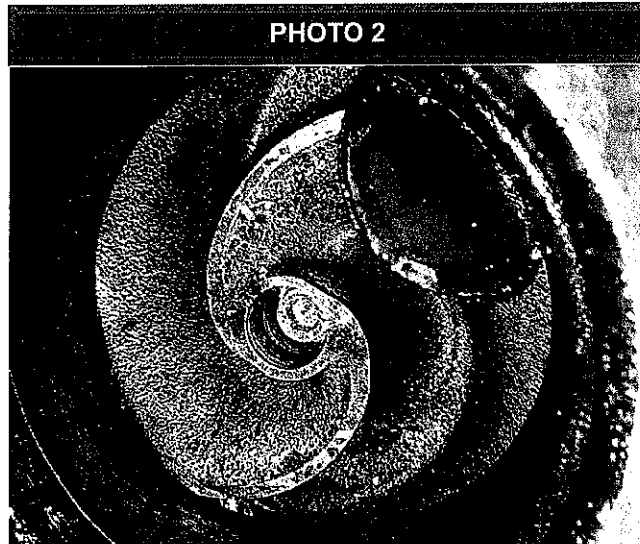
PHOTO 2

À notre arrivée, la station était en automatique.
Consignation électrique de la pompe : OK
Extraction, nettoyage et contrôle de l'état général de la pompe : Pompe bouchée par un corps étranger
Contrôle de l'inspection moteur : rien à signaler.
Contrôle du glycol : rien à signaler.
Contrôle de la roue : OK
Contrôle de l'isolement moteur : à l'infini.
Déconsignation faite pour essai à vide de la pompe : ok
Remise en place de la pompe.
Essai en charge : concluant 17A à 42 HZ / 55 litres par seconde

Roue bloquée

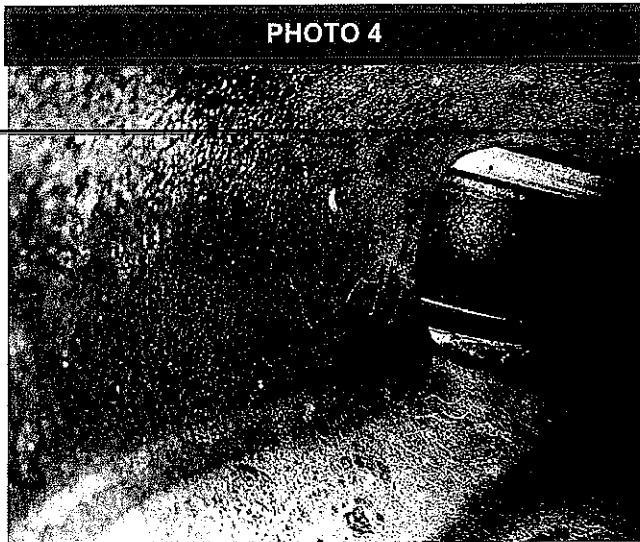
PHOTO 4

Déblocage de la roue : OK

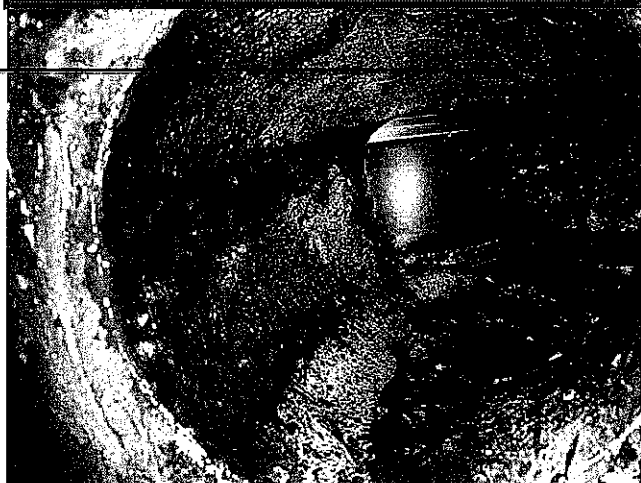
PHOTO 3

Extraction, nettoyage et contrôle de l'état général de la pompe : Pompe bouchée, intervention réalisée en présence des agents de la mairie de Paris.

Nettoyage de la roue

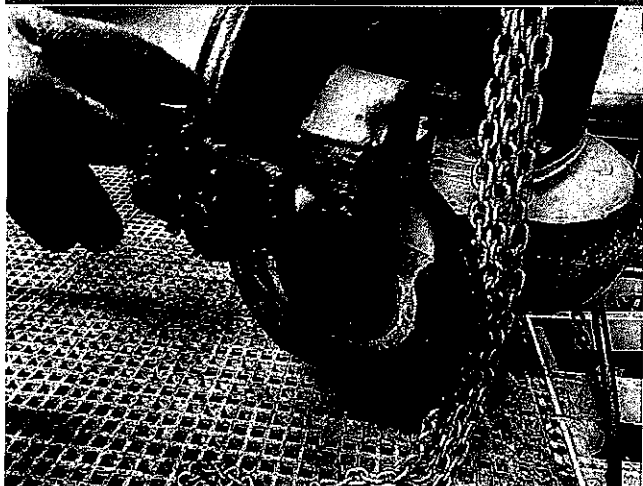
PHOTO 1

Nettoyage de la pompe

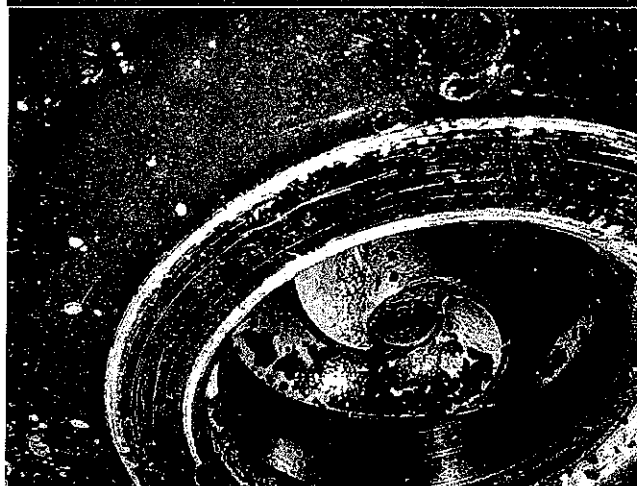
PHOTO 2

Contrôle de la roue
